## **Beschermd dorpsgezicht van Loppem**

Beheersplan Onroerend Erfgoed

| Titel | Beschermd dorpsgezicht van Loppem. Beheersplan Onroerend Erfgoed. |

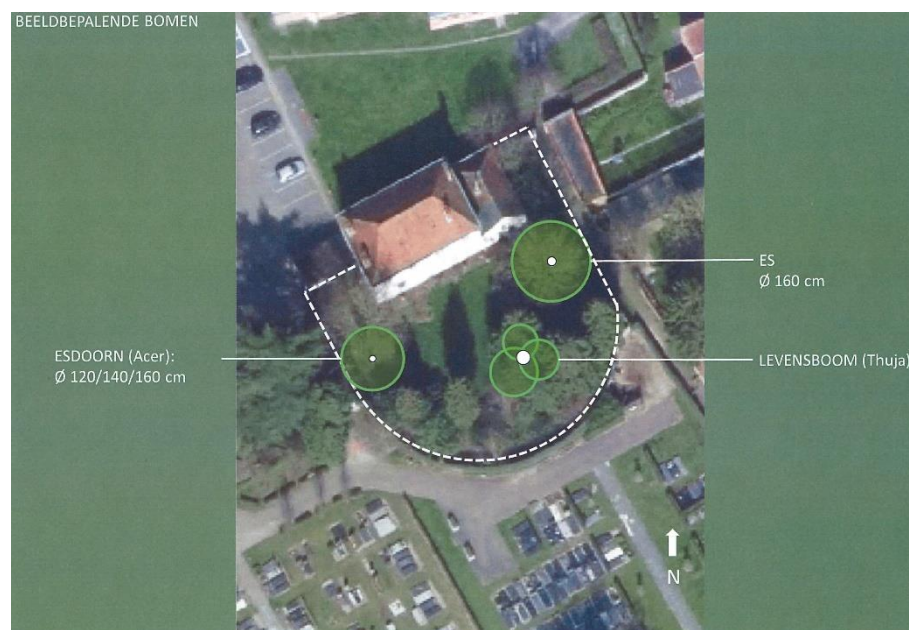
#### PASTORIETUIN

| Waardevolle boom | Beeldbepalende 'Thuja' (levensboom). | Splijt , te ondersteunen. |

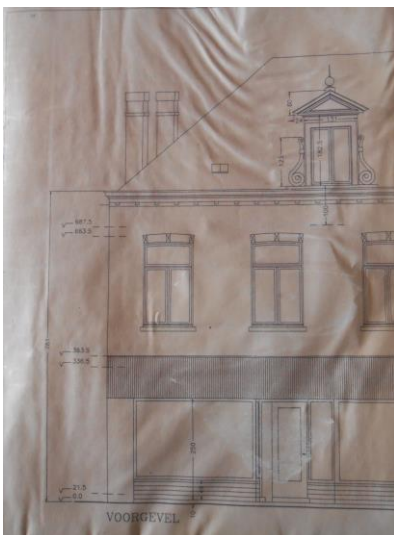
Door waterschade geschonden plan van de voorgevel  
(G.A.Zedelgem).
