## **Sint-Martinuskerk met kerkhof in Loppem**

Beheersplan Onroerend Erfgoed

| Titel | Sint-Martinuskerk met kerkhof in Loppem. Beheersplan Onroerend Erfgoed. |

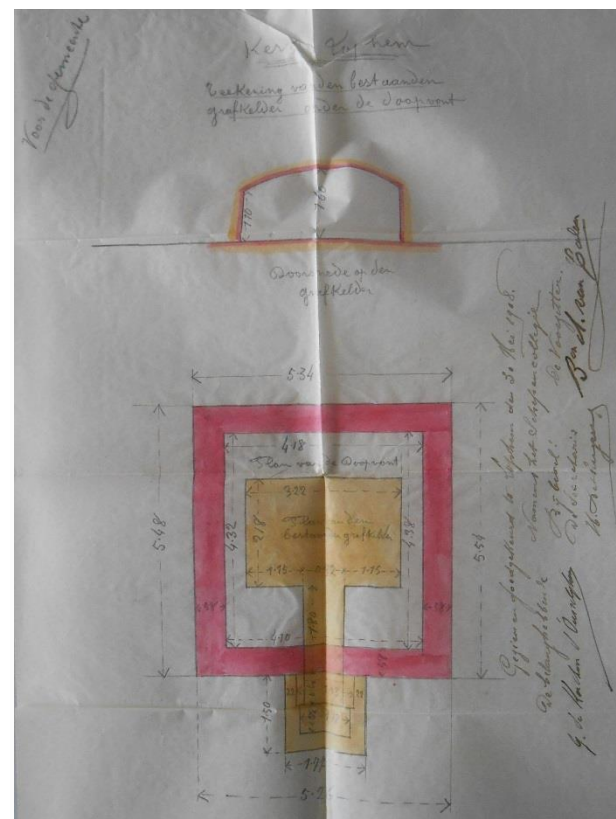
De grafkapel van de familie van Tieghem of doopkapel (plan uit 1908) (G.A. Zedelgem).

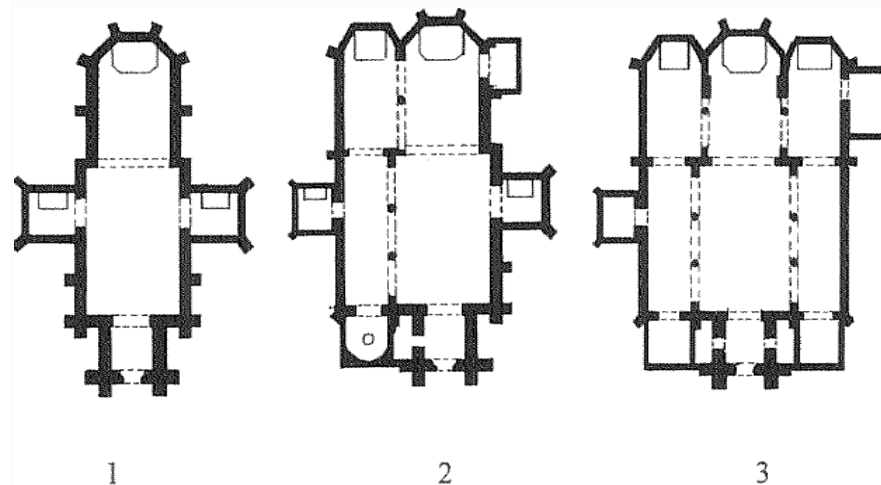
Bouwevolutie Sint-Martinuskerk (Denys e.a. 1996).

Legende: I = < 1619 | II = 1619-1870 | III = > 1870

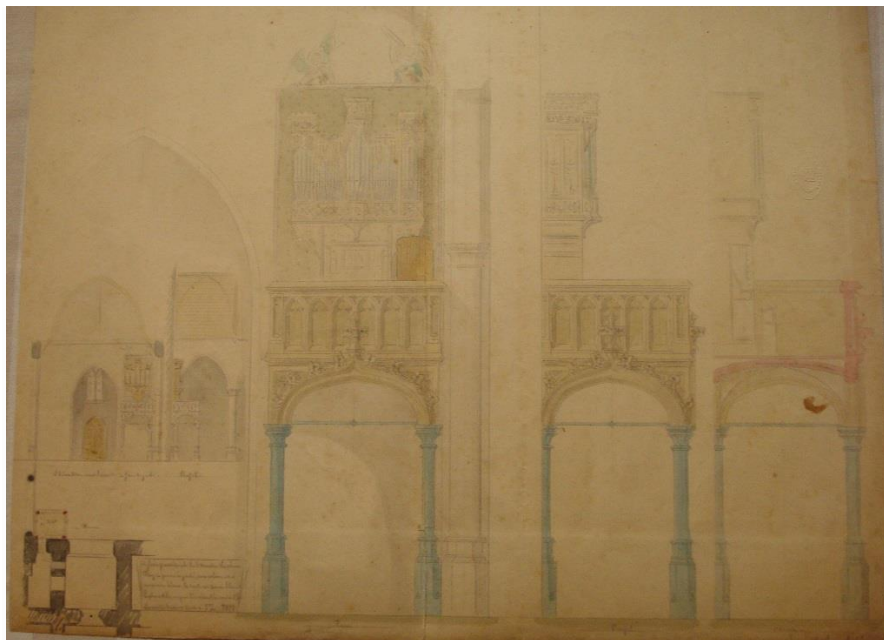
Tekening van het neogotisch oksaal (© W. Oosterliynck).

| | <p><u>Doksaal</u><br/>Neogotische kalkzandstenen doksaal, geleverd in 1876.<br/>Rustend op vier ronde, blauwhardstenen zuilen op achthoekige sokkel en voorzien van eenvoudige kapitelen.</p> | | | |

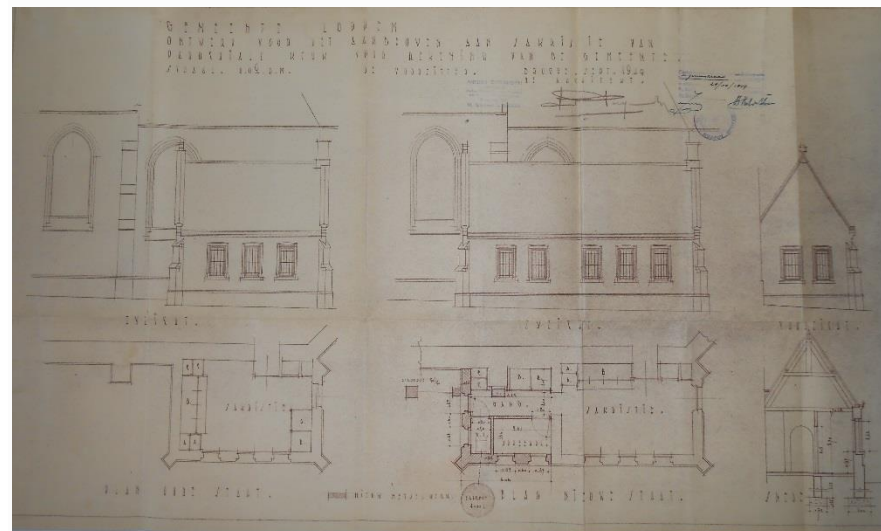
Plan van de uitbreiding van de sacristie ca. 1957 (G.A. Zedelgem).

Daaropvolgend vond in 1957 naar een ontwerp van de Brugse architect A. Dugardyn ook een uitbreiding van de sacristie uit 1871 plaats. Met zijn 4 op 6 m werd deze veel te klein bevonden. Ze werd dan ook met vier meter uitgelengd en aan de oostzijde van een toilet en een berging voorzien. Deze

werken ter waarde van 615.000 fr werden door de Roeselaarse firma S. Seynhaeve uitgevoerd<sup>129</sup>.

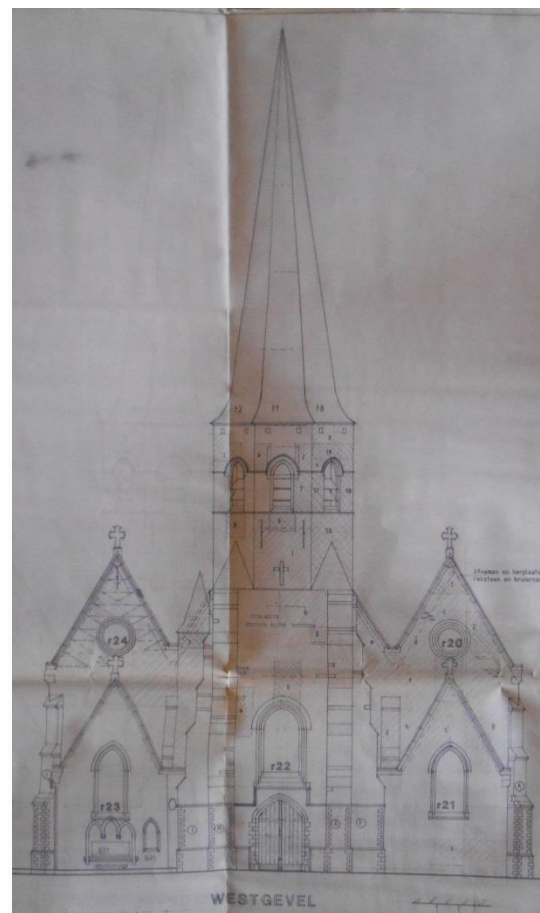
Westgevel van de St.-Martinuskerk. Plan, ca. 2004 (G.A. Zedelgem).

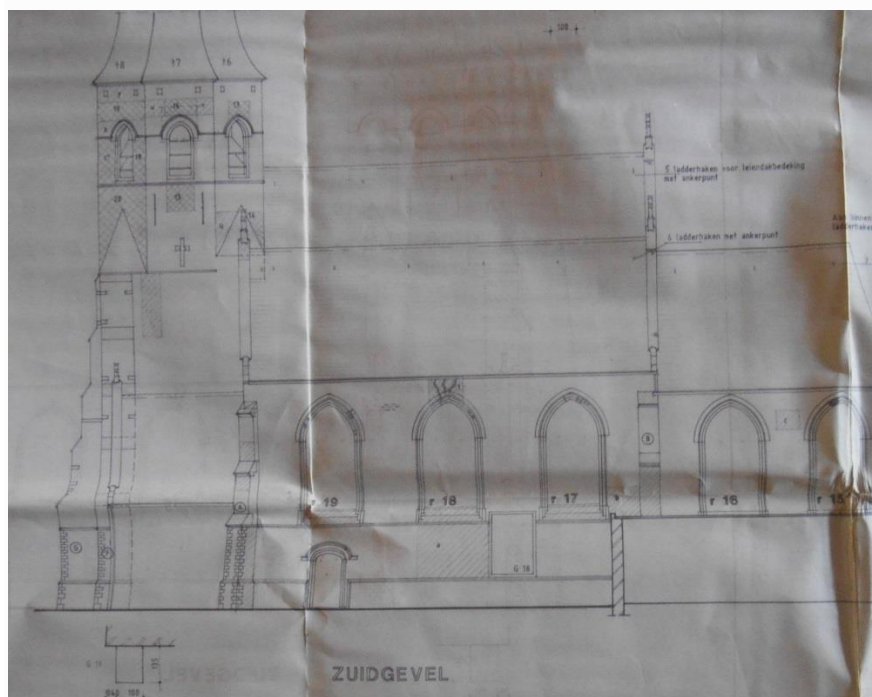
Zuidgevel van de St.-Martinuskerk. Plan, ca. 2004 (G.A. Zedelgem).

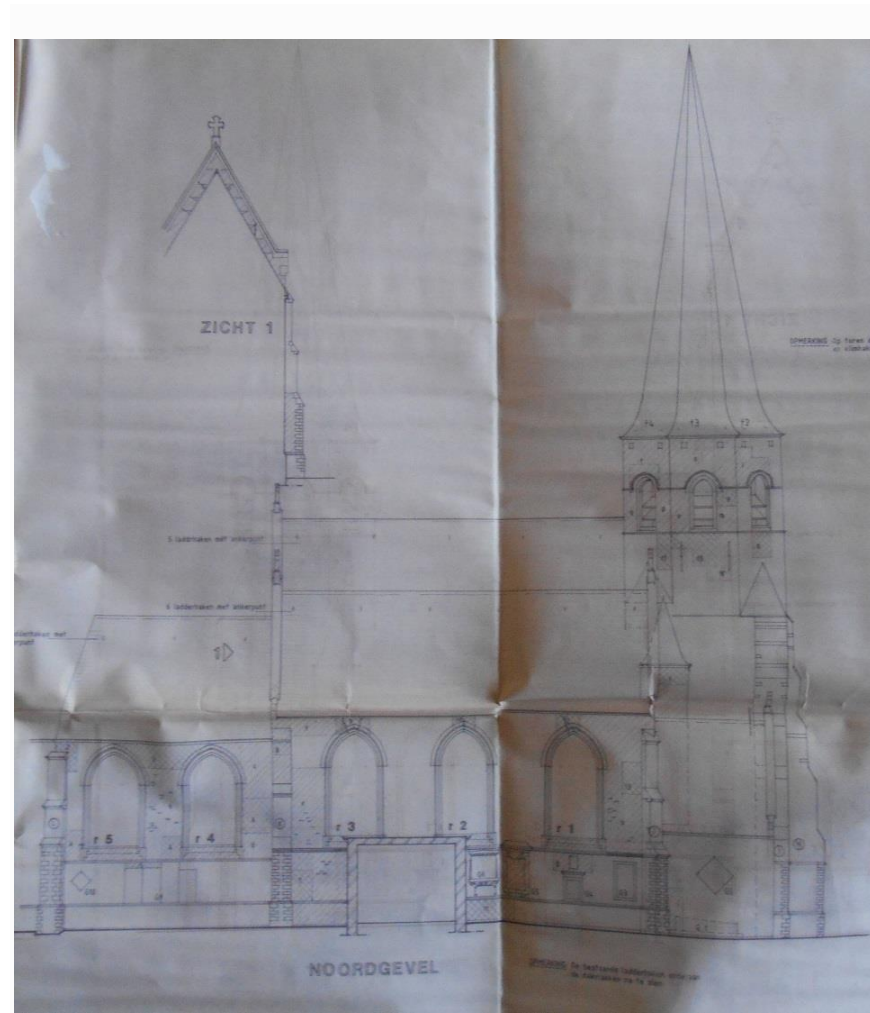
Noordgevel van de St.-Martinuskerk. Plan, ca. 2004 (G.A. Zedelgem).

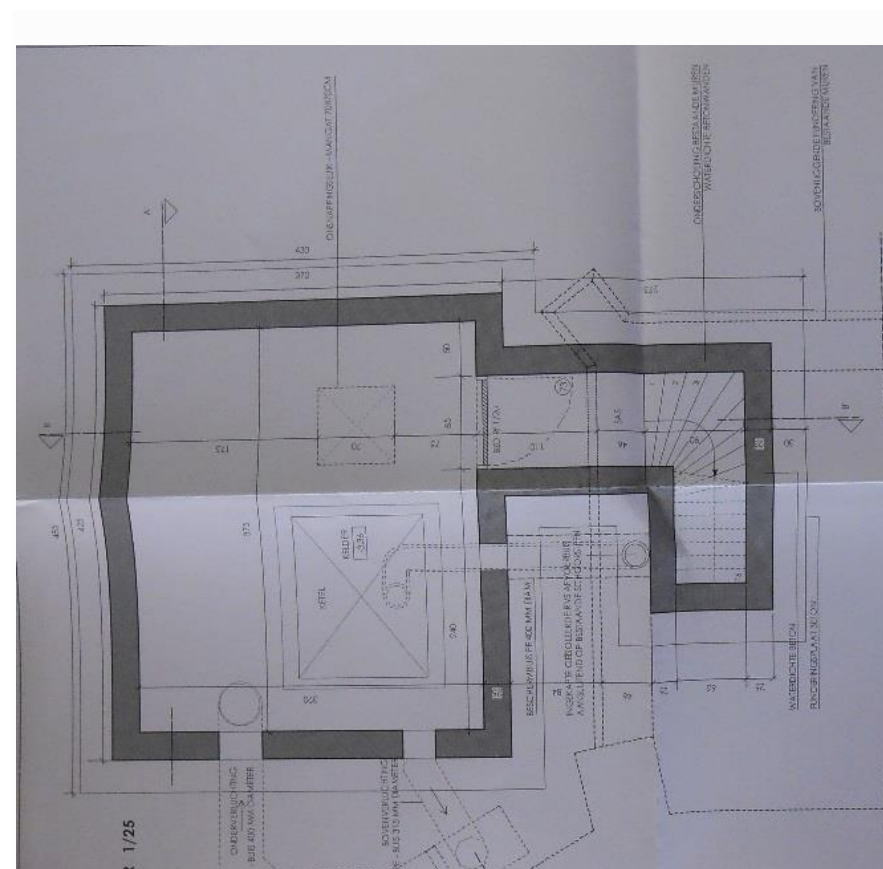
Prefab-kelder met verwarmingsinstallatie. Plattegrond (G.A. Zedelgem).

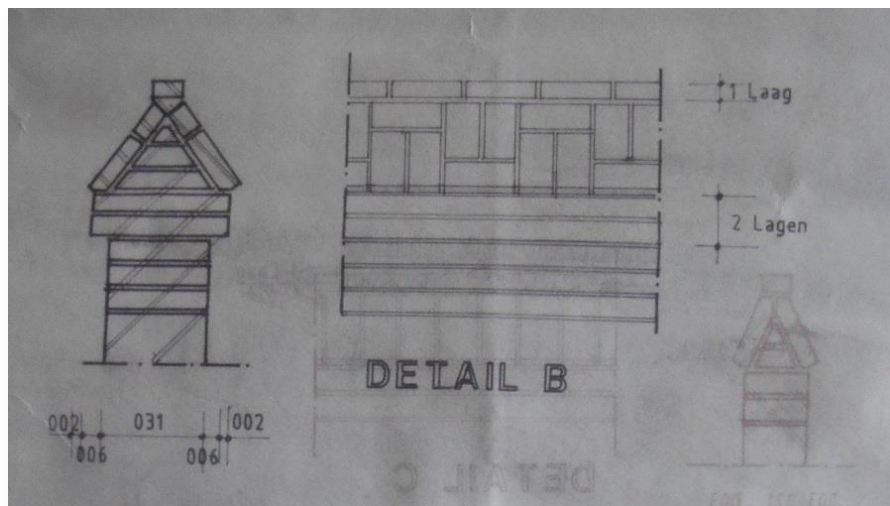
Voormalige kerkhofmuur. Plan, ca. 2001 (G.A.Zedelgem).

Tussen 2007 en 2010 werden aan de kerk ook onder toezicht van de architecten Vermeersch enkele elementaire restauratiewerken uitgevoerd. Zo werd op diverse plaatsen het metsel- en voegwerk van de kerktoren, de kerk en de kerkhofmuur hersteld. Her en der volgde ook een ontmossen, reinigen en heropvoegen van het baksteenparament omwille van de zeer nabije aanwezigheid van bomen en overwoekerende struiken. Tevens werden de natuurstenen raamonnen die barsten vertoonden, alsook sommige glas-in-loodpanelen gerestaureerd. Aan de dakbedekking, die anders in een redelijke toestand verkeerde, werden plaatselijk kleine herstellingen uitgevoerd, zoals aan de loden nokverdichting aan het kooreinde en de cementeringen in aansluiting met de topgevels. Ramen, deuren, luiken, binnenmuren, gevelankers, enz. werden bij deze gelegenheid ook opnieuw geschilderd. De glasramen werden van een buitenbeglazing voorzien. Van de twee gestolen retabelbeeldjes werden replica's gemaakt. In de toren en kerk, meer bepaald in de torenspits en op de kerkzolders werd de toegankelijkheid verbeterd door in de toren bijkomende toegangsplateaus en op de schip- en koorzolders nieuwe loopbruggen te voorzien. Waar klopper werd vastgesteld, zoals in de beplanking van de houten gewelven, in de blaasbalg van het orgel en op enkele plaatsen in de torenconstructie, werden de bewuste zones behandeld. Tevens werd de oude stookruimte die aan de sacristie paalde, gesloopt. In de plaats werd een prefab-kelder gestoken ten oosten van de sacristie, waarin een nieuwe verwarmingsinstallatie werd ondergebracht<sup>136</sup>. Tevens werd een deel van de voormalige kerkhofmuur (die als gemene muur fungeert) gerestaureerd<sup>137</sup>.

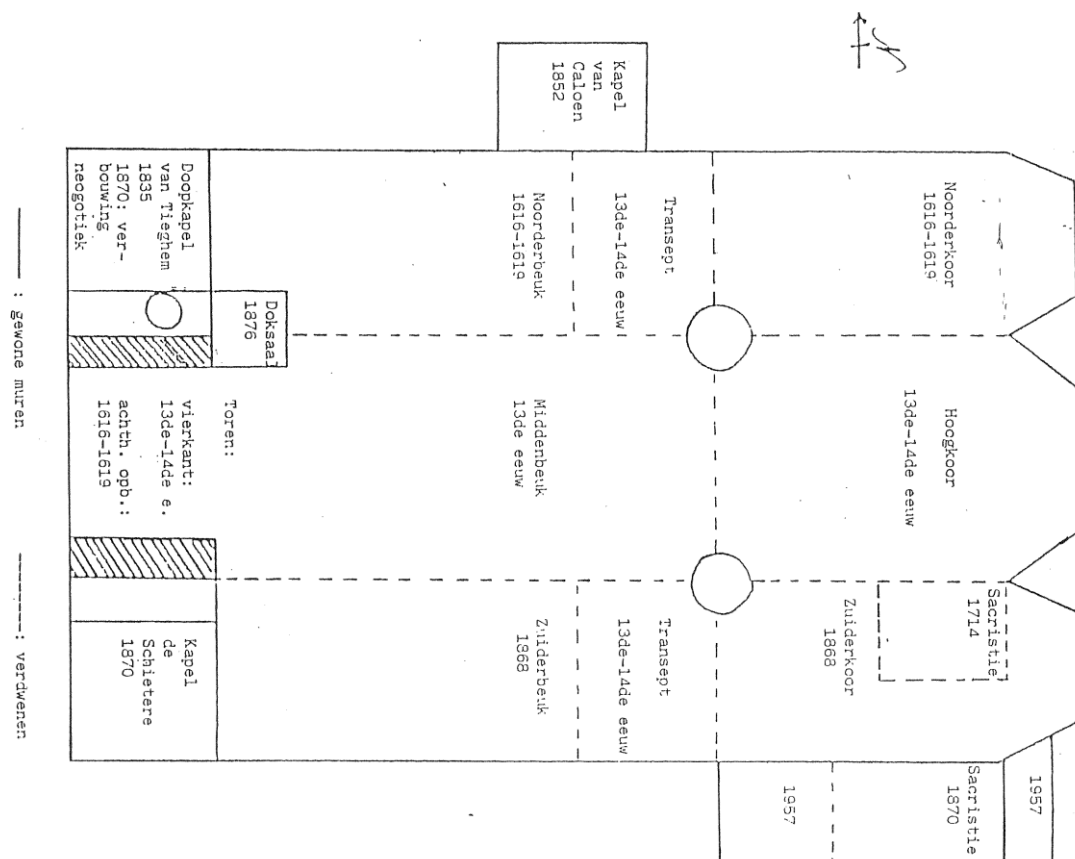
Plan van de kerk (met bouwevolutie) (Somers m.m.v. Braet 2003)

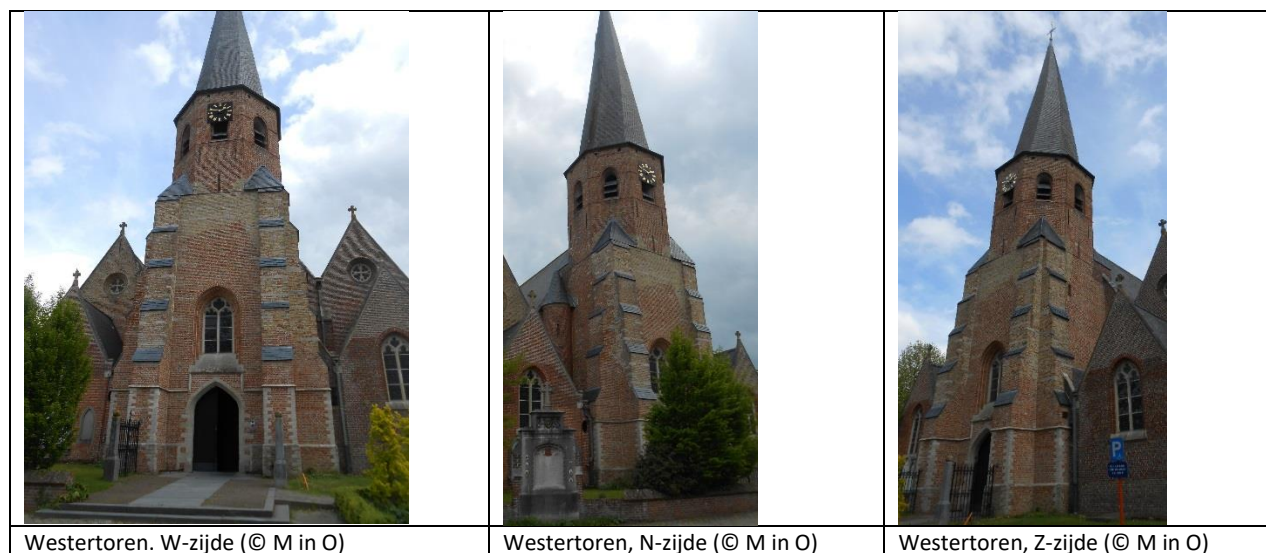
##### 3.1.1.2.1. De westertoren

| Beschrijving erfgoedelementen | Diagnose |
|---|---|
| <p><u>Algemeen</u></p> <ul style="list-style-type: none"> <li>→ De westertoren vertoont twee geledingen met een vierkante onderbouw, een achtzijdige bovenbouw en een ingesnoerde naaldspits.</li> <li>→ De westertoren is opgetrokken in een rode baksteen, en dit in een staand metselverband.</li> <li>→ Torenafzaten afgedekt met leien.</li> </ul> | Onder ZO-torenafzaat loden aansluitstrook uitgezakt. |

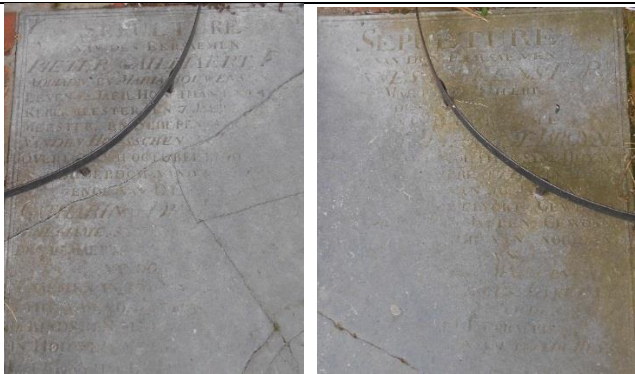
| | <p><u>Vóór de kerkdeur (zie plan, nr. 1)</u></p> <ul style="list-style-type: none"> <li>→ Links: sepulture Pieter Gailliaert, hoofdman (18<sup>de</sup> eeuw)<sup>139</sup>.<br/>!!! Erfgoedwaarde in het bijzonder van historische aard<sup>140</sup>.</li> <li>→ Rechts: sepulture Jan Lekens, herbergier en – kaderend in de aanleg van de laat 18<sup>de</sup>-eeuwse steenweg - bareelhouder van ‘Heidelberg’ (1763-1793)<sup>141</sup>.<br/>!!! Erfgoedwaarde in het bijzonder van historische aard<sup>142</sup>.</li> <li>→ Grote hardstenen platen maken samen met bovenstaande grafstenen het pad vóór het kerkportaal uit. Deze platen hebben de grootte van grafstenen en betreffen bijgevolg wellicht omgedraaide grafplaten.</li> </ul> | <p>Diverse barsten in de arduinen grafstenen.</p> |

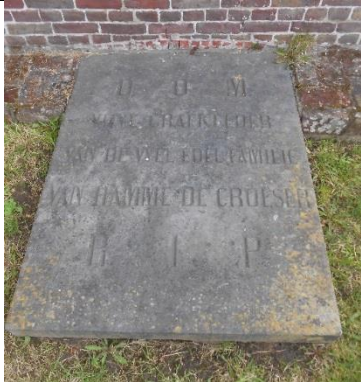
| | <p><u>Voorzijde kerk, rechts van ingang (zie plan, nr. 2 op plan)</u></p> <ul style="list-style-type: none"> <li>→ Vrije grafkelder van de familie van Hamme de Stampaertshoucke – de Croeser de Berges (voormalige bewoners van het kasteel ter Mote).<br/>!!! Erfgoedwaarde in het bijzonder van historische aard<sup>143</sup>.</li> </ul> | |

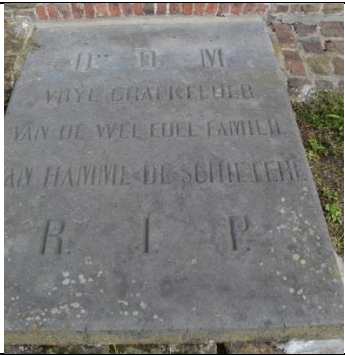
| | <p><u>Rechter zijbeuk</u> (zie plan, nr. 3)</p> <p>→ Vrije grafkelder van de familie van Hamme-de Schietere (voormalige bewoners van het kasteel ter Mote).<br/>!!! Erfgoedwaarde in het bijzonder van historische aard<sup>144</sup>.</p> | |

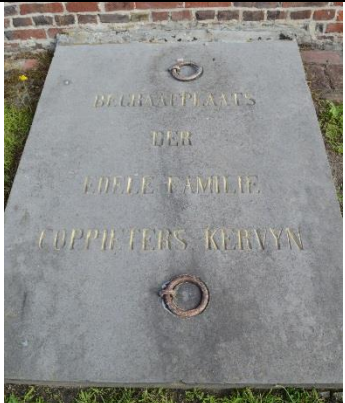
| | <p><u>Zuidzijde van de sacristie</u></p> <p>→ Grafsteen van de familie Coppieters-Kervyn.<br/>!!! Erfgoedwaarde in het bijzonder van historische aard<sup>145</sup>.</p> | |

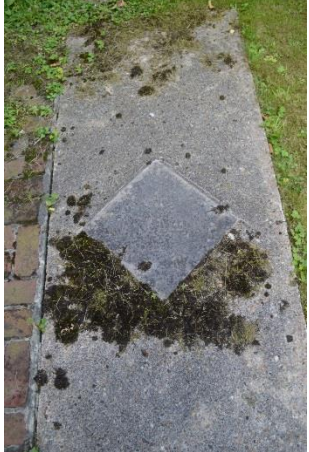
| | | <p><u>Ten westen vóór de kapel van Caloen</u></p> <p>→ Vrije grafkelder van de familie van Caloen.<br/>!!! Erfgoedwaarde in het bijzonder van historische aard<sup>150</sup>.</p> <p>→ Vrije grafkelder van de familie de Potter.<br/>!!! Erfgoedwaarde in het bijzonder van historische aard<sup>151</sup>.</p> | <p>Mosvorming</p> |

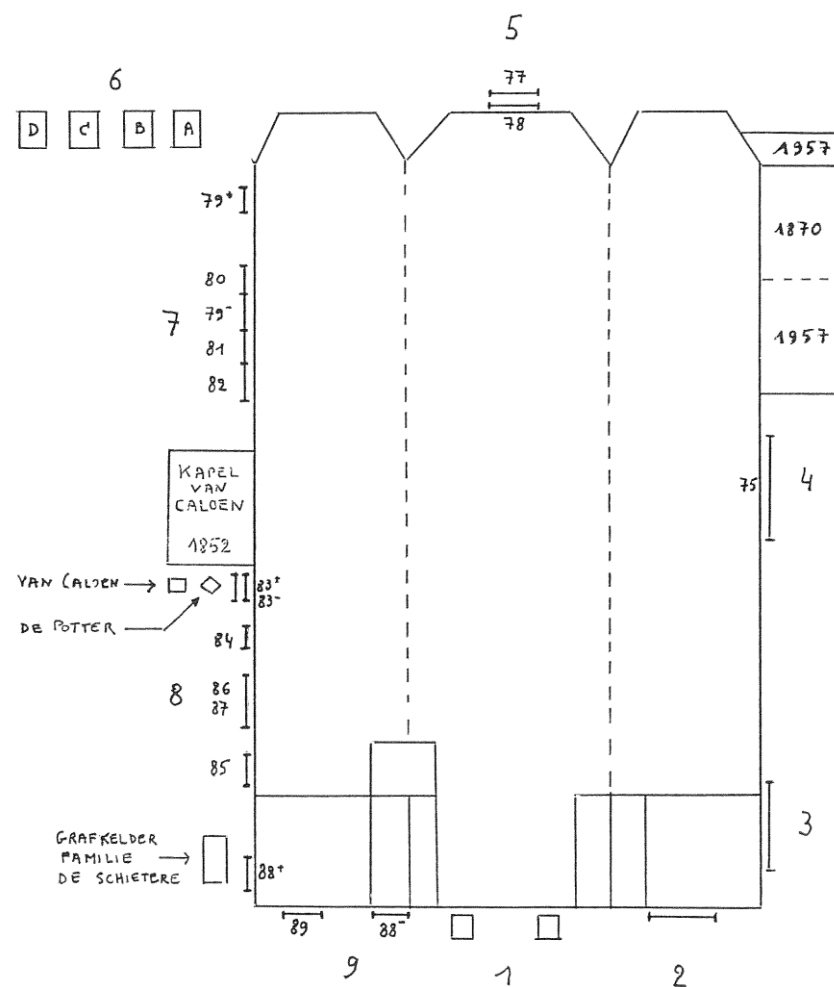
Situeringssplannetje van de grafstenen aan de buitenzijde van de Sint-Martinuskerk en op het voormalige kerkhof (Somers m.m.v. Braet 2003).

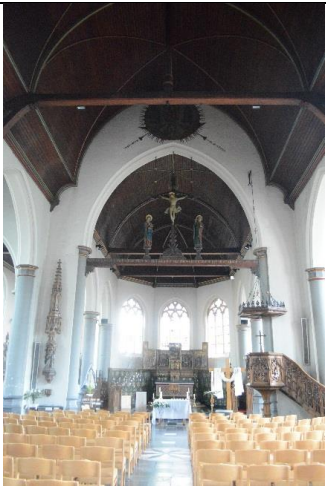
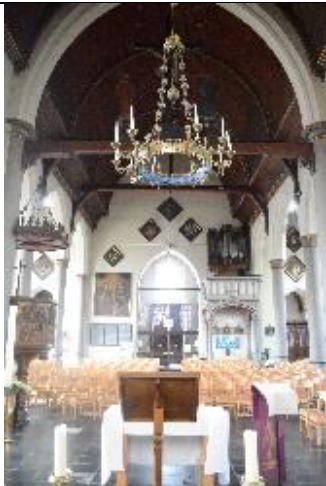
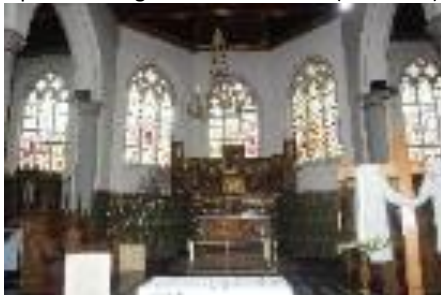
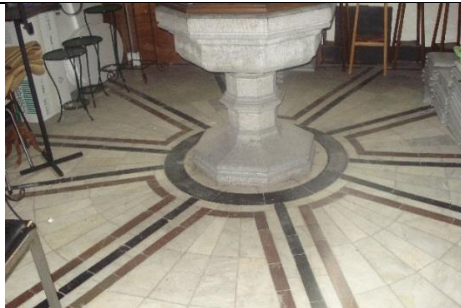
| | | <br>Op muurvlak geschilderd tafereel (© M in O).<br> | |
| Middenbeuk en -koor [© M in O]. | Middenbeuk en -koor [© M in O]. | Hoogkoor (© M in O). | Marmeren vloer met straalsgewijs, naar de doopvont gericht motief (© W. Oosterlynck). |

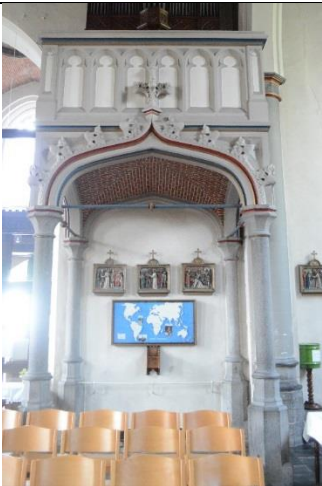
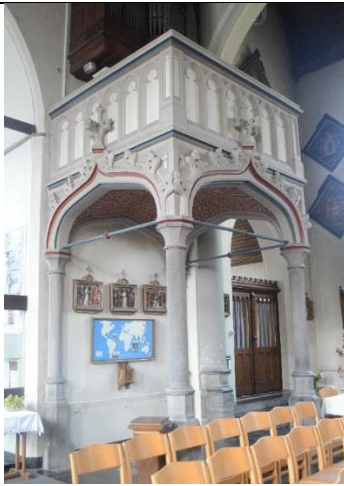
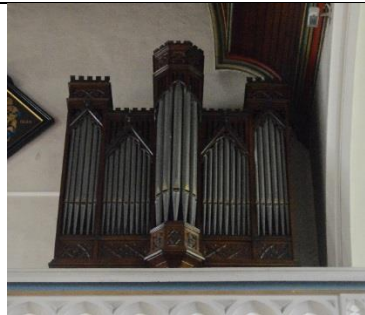
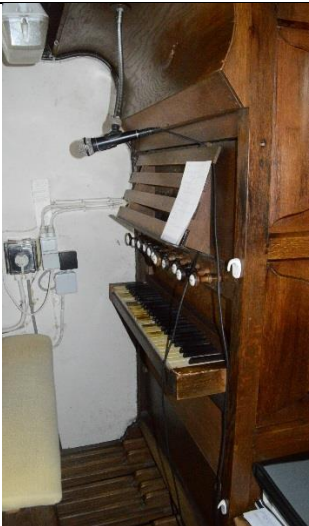
| <p>Doksaal met orgelkast en orgel</p> | <p>Doksaal (© M in O).</p> | <p>Doksaal (© M in O).</p> | <p>Orgelkastl (© M in O).</p> | <p>Orgel (© M in O).</p> |
| | <p><u>Orgel met orgelkast</u><br/>Hooghuysorgel, omstreeks 1870 vervaardigd door de Brugse orgelbouwer Louis-Benoit Hooghuys. Voorzien van één klavier, tien spelen en elf registers.<br/>Orgelkast vervaardigd door de Brugse beeldhouwer Charles Lenoir naar een ontwerp van J.B. Bethune.</p> | | | |

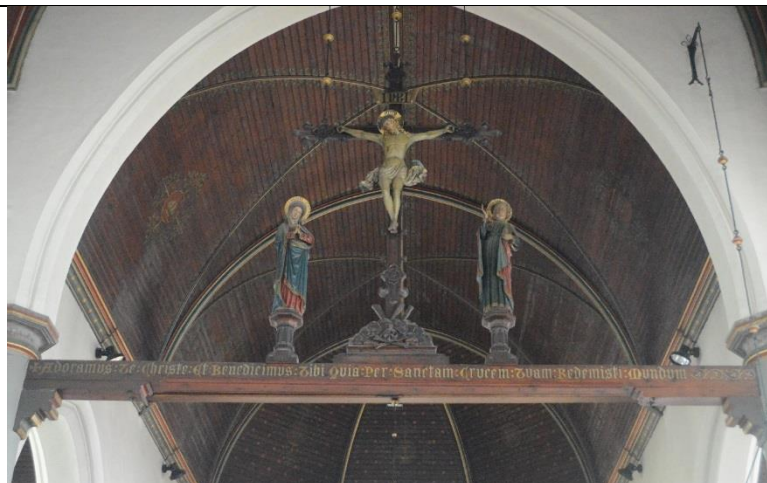
Calvariekruis met O-L-Vrouw en Sint-Jan<sup>162</sup>  
(ook 'Triomfkruis'  
genoemd-.

(© M in O).

Ter hoogte van overgang middenbeuk en hoofdkoor, bevestigd op overspannende houten balk op natuurstenen consoles.  
Triomfkruis uit 1875 met beelden vervaardigd door L. Blanchaert.  
Schrijnwerk van de hand van Ch. Picqué uit Loppem<sup>163</sup>.

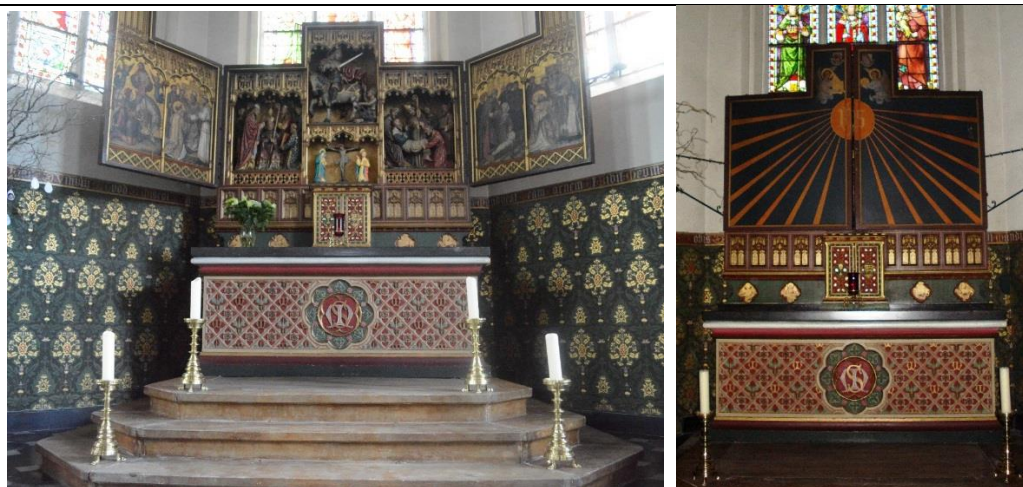
Hoogaltaar met  
retabel<sup>164</sup>

Hoogaltaar (© M in O) / (© W. Oosterlynck).

Aan Sint-Martinus toegewijd hoogaltaar (met ruime altaartafel), naar een ontwerp van J.B. Bethune tussen 1870 en 1872 in marmer, witte kalksteen en hout uitgevoerd door de beeldhouwer L. Blanchaert en de schilder L. Hendrix. Nog bewaarde oorspronkelijke polychromie.

| | <p>Boven tabernakel en deel uitmakend van het retabel, een calvarie met drie beeldjes (waarvan de beelden Johannes en Maria-Magdalena niet meer origineel zijn – (oorspronkelijke beelden gestolen) – en geen erfgoedwaarde hebben. Deze beelden vallen bijgevolg niet onder de bescherming. Worden de originele beelden teruggevonden en teruggeplaatst, maken deze wel deel uit van het beschermde cultuurgoed).<br/>Op de gesloten zijde van de twee zijluiken beschildering met zon en zonnestralen en met twee engelen als bekroning.</p> <p>!!! Het retabel, dat omwille van de link met het altaar hier besproken wordt, dient beschouwd te worden als een roerend cultuurgoed (zie bijgevolg ook 3.2. Cultuurgoederen).</p> | <p>Twee beeldjes gestolen, waarvan de replica's intussen ook gestolen werden.</p> |

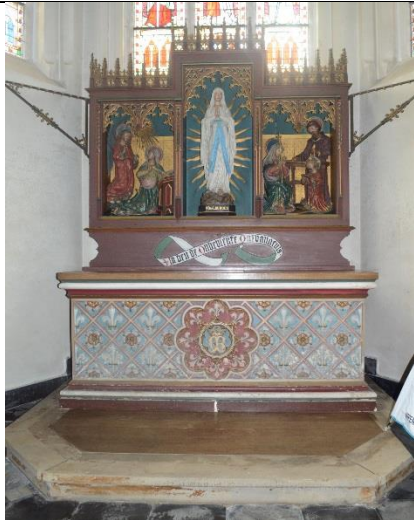
| <p>N-zijaltaar<sup>165</sup></p> | <p>Noordaltaar (© M in O)</p> |

| | <p>Aan O.-L.-Vrouw van Lourdes toegewijd neogotisch zijaltaar in steen met oorspronkelijke polychromie.<br/>Werk van de Brugse beeldhouwer Jules Van Nieuwenhuysse naar ontwerp van J.B. Bethune. In 1873 geschonken door Leo van Ockerhout-Van de Woestyne.<br/>Smeedijzeren zijarmen voor koordoeken.</p> <p>Neogotisch houten retabel met drie gebeeldhouwde taferelen: links de boodschap, in het midden O.-L.-Vrouw van Lourdes en rechts de H. Familie.<br/>Gepolychromeerd beeldhouwwerk. Banderol: <i>'Ik ben de Onbevleete Ontvangenis'</i>.</p> <p>!!! Het retabel, dat omwille van de link met het altaar hier besproken wordt, dient beschouwd te worden als een roerend cultuurgoed. Dit geldt eveneens voor het beeld O.-L.-Vrouw van Lourdes (zie bijgevolg ook 3.2. Cultuurgoederen).</p> | |

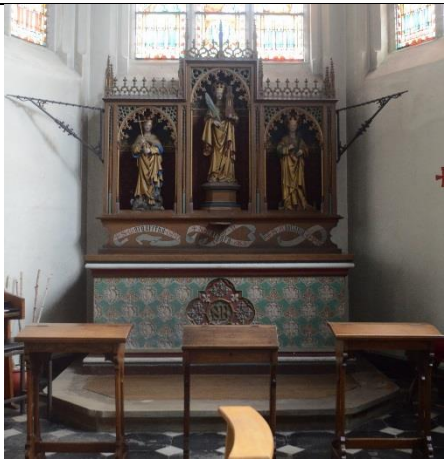
| Z-zijaltaar <sup>166</sup> | <p>Zuidaltaar (© M in O)</p> | |

| | <p>Aan Sinte-Barbara toegewijd neogotisch zijaltaar in steen met oorspronkelijke polychromie.<br/>Werk van de Brugse beeldhouwer Jules Van Nieuwenhuysse.<br/>In 1873 geschonken door Theresa van Caloen, weduwe van J.B. van Ockerhout (vermeld in zijvlak van altaar).<br/>Neogotische retabel met drie beelden: H. Barbara in het midden, H. Margaretha links en H. Apollonia rechts (bij naam vermeld in banderollen).<br/>Smeedijzeren zijarmen voor koordoeken.</p> <p>!!! Het retabel, dat omwille van de link met het altaar hier besproken wordt, dient beschouwd te worden als een roerend cultuurgood (zie bijgevolg ook 3.2. Cultuurgoeieren).</p> | |

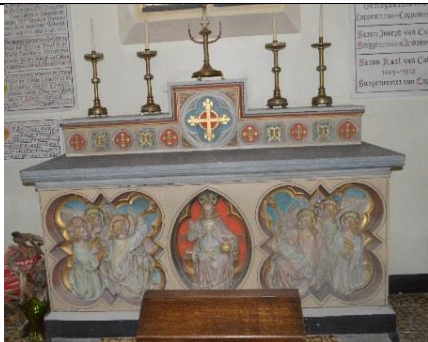
| Altaar in kapel van Caloen <sup>167</sup> | <p>Altaar in kapel van Caloen (© M in O)</p> <p>Witstenen altaar met arduinen blad en (vermoedelijk) originele polychromie, van ca. 1870.<br/>Ontworpen door J.B. Béthune en vervaardigd door Karel-Hendrik Geerts (1807-1855).</p> | |

| | Drie beelden in reliëf: God de Vader in het midden met links en rechts aanbeddende engelen. | |

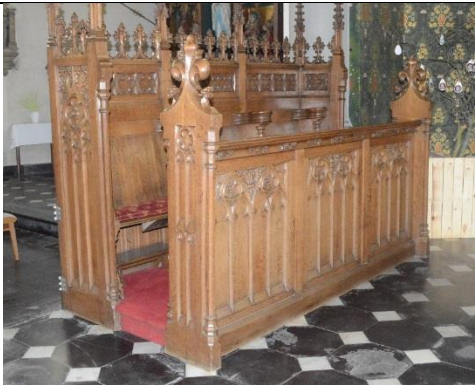
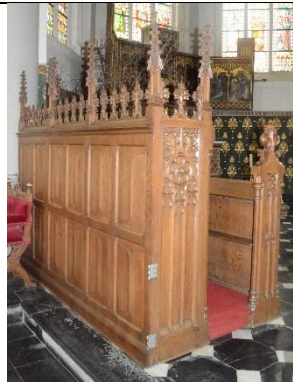
| Koorgestoelte | <p>Koorgestoelte (© M in O)</p> <p>Koorgestoelte (© M in O)</p> | |
| | <p>Twee gotische banken met elk drie plaatsen en rugleuning.<br/>In 1877 vervaardigd door de Brugse houtsnijder Charles Lenoir naar een ontwerp van J.B. Bethune.</p> <p>P.S. Opening tussen koorbanken en zuilen vroeger met neogotisch deurtje afgesloten (sporen van hangwerk bewaard). In relatie met de (verdwenen) communiebank aan de voorzijde van het hoogkoor was dit koor destijds volledig afgesloten.</p> <p>Ooit stonden beiden koorbanken in de zijbeuken (waar de ijzeren handgreep die op de muur van de zijkoren is bevestigd, telkens onderbroken is). Bij de laatste restauratie werden de koorbanken opnieuw op hun oorspronkelijke plaats gezet.</p> | |

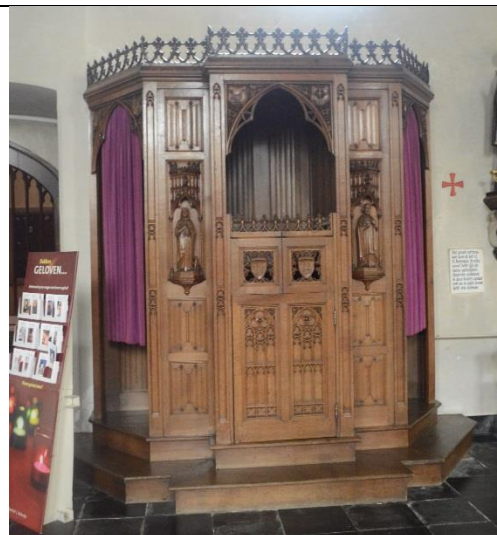
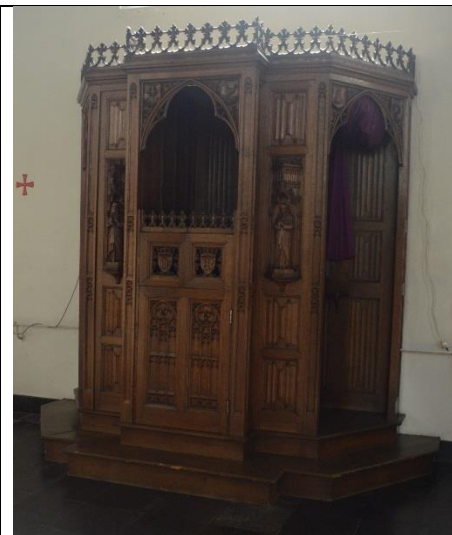
Biechtstoelen<sup>168</sup>

Biechtstoel N-beuk (© M in O).

Biechtstoel Z-beuk(© M in O).

Twee biechtstoelen in gotische stijl.  
In 1877 vervaardigd door de Brugse houtsnijder Charles Lenoir naar een ontwerp van J.B. Bethune.  
Beiden versierd met twee beeldjes, namelijk enerzijds de H.H. Augustinus en Margaretha van Cortona en anderzijds Sint-Petrus (met sleutel) en de H. Maria-Magdalena (met de zalfpot).

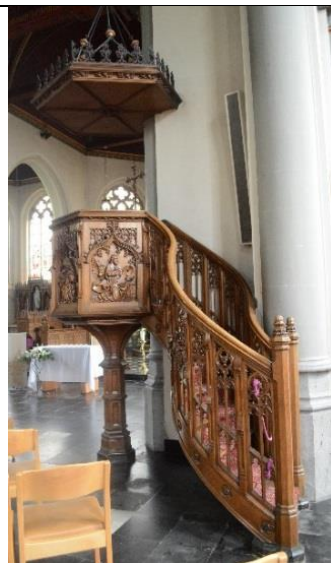
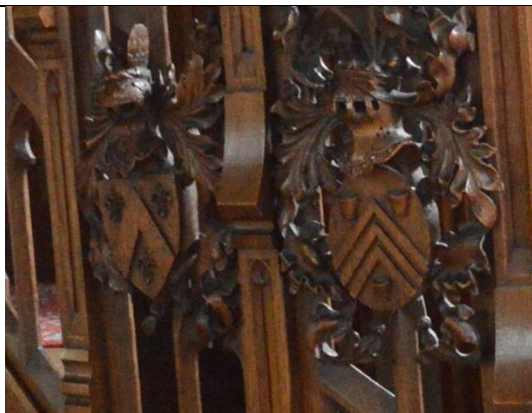
Predikstoel<sup>169</sup>

Predikstoel (© M in O).

Wapens van de schenkers. Detail predikstoel (© M in O).

Eiken predikstoel in gotische stijl.

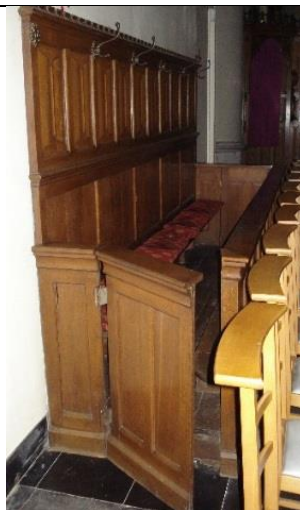
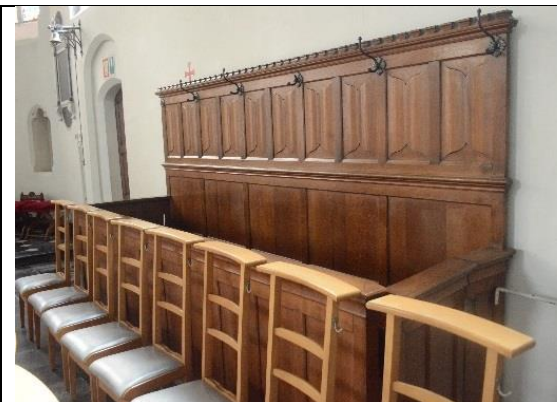
Zitbanken voor kerk- en dismeesters<sup>170</sup>

Zitbanken (© W. Oosterlynck).

Zitbanken (© M in O).

In zuidbeuk: houten zitbanken voor kerk- en dismeesters.

P.S. De zitbank nabij de sacristie en het zuidelijke zijkoor stond destijds in de N-zijbeuk (waar de ijzeren handgreep die op de muur van deze zijbeuk is bevestigd, onderbroken is).

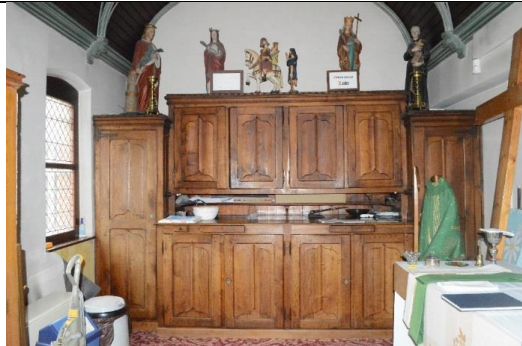
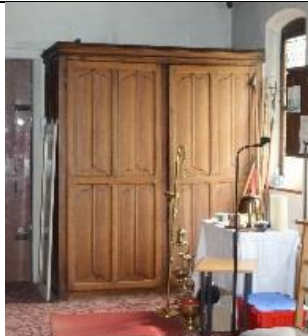
| Wandkasten sacristie | <p>Wandkast (© M in O).</p> <p>Twee houten wandkasten (met paneeldeuren), vastgehecht aan respectievelijk de W- en de O-gevel. Stilistisch aansluitend op de voor de neogotische stijl typische neogotische paneeldeuren in de sacristie, het portaal en de kapel van Caloen. Maken deel uit van het neogotisch totaalkunstwerk.</p> | <p>Wandkast (© M in O).</p> |

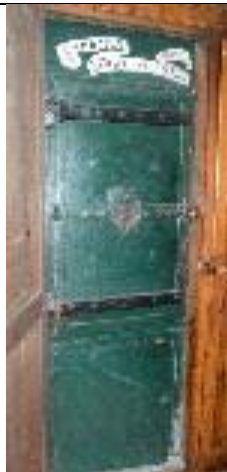
| Brandkast sacristie | <p>Brandkast (© M in O).</p> | |

| | Metalen tweeledige brandkast, gedateerd 'ANNO 1839' met banderol: 'LAUDETUR JESUS CHRISTIUS AMEN'. | |

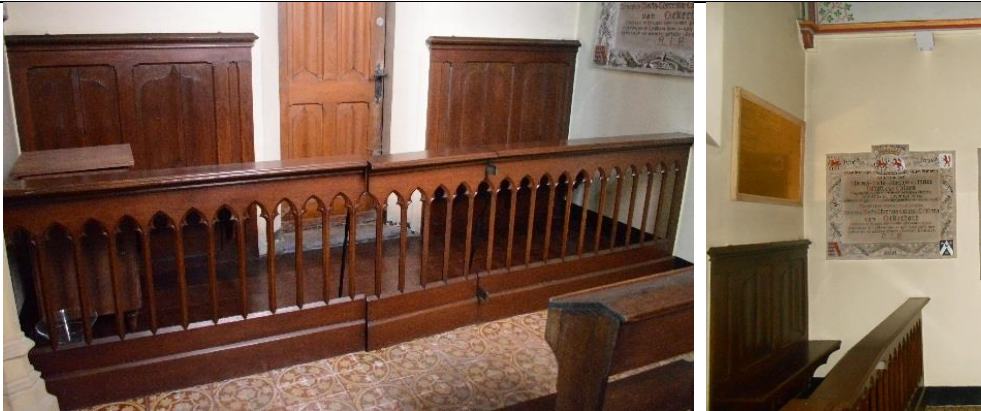
| Bidbanken | <p>Bidbanken (© M in O).</p> <p>Twee bidbanken uit 1857 in de familiekapel van Caloen<sup>171</sup>, vastgemaakt aan de muur. Met rugpanelen die stilistisch aansluiten op de voor de neogotische stijl typische neogotische paneeldeuren in de sacristie, het portaal en de kapel van Caloen. Maken deel uit van het neogotisch totaalkunstwerk.</p> | |

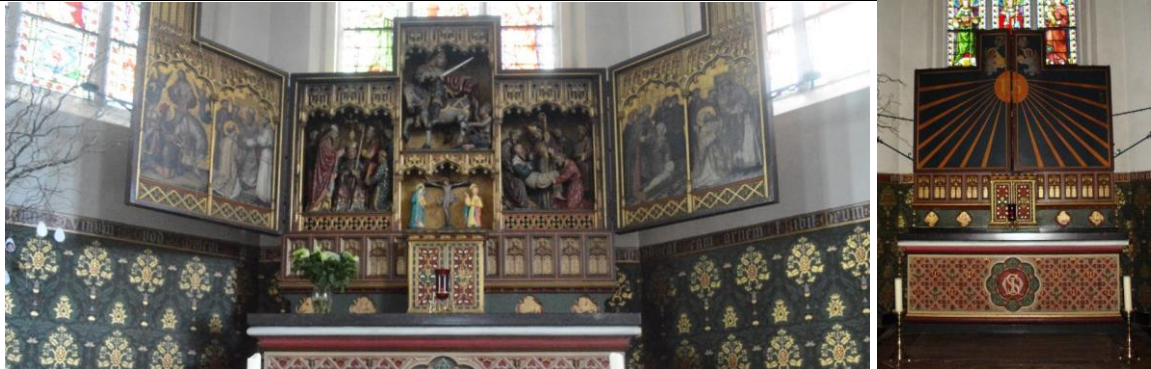
| Retabel hoogaltaar <sup>187</sup> | <p>Retabel hoogaltaar (© M in O) / (© W. Oosterlynck).</p> | |
| | <p>Bij Sint-Martinushoogaltaar behorend houten retabel, bestaande uit drie panelen met gesneden gepolychromeerde beelden die het leven van Sint-Martinus voorstellen. Op de twee luiken die het retabel kunnen toedekken, zijn schilderijen aangebracht die eveneens het leven van Sint-Martinus uitbeelden.</p> <p>Boven tabernakel en deel uitmakend van het retabel, een calvarie met drie beeldjes (waarvan de beelden Johannes en Maria-Magdalena niet meer origineel zijn – (oorspronkelijke beelden gestolen) – en geen erfgoedwaarde hebben. Deze beelden vallen bijgevolg niet onder de bescherming. Worden de originele beelden teruggevonden en teruggeplaatst, maken deze wel deel uit van het beschermd cultuurgood.</p> <p>Op de gesloten zijde van de twee zijluiken beschildering met zon en zonnestralen en met twee engelen als bekroning.</p> <p>(Zie hoger: Hoofdaltaar met retabel).</p> | Twee beeldjes gestolen, waarvan de replica's intussen ook gestolen werden. |

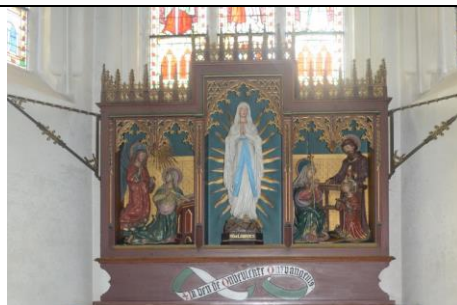
Retabel N-zijaltaar<sup>188</sup>

Retabel noordaltaar (© M in O)

Bij zijaltaar van O.-L.-Vrouw van Lourdes horend neogotisch houten retabel met drie beeldhouwde taferelen: links de boodschap, in het midden O.-L.-Vrouw van Lourdes en rechts de H. Familie. Gepolychromeerd beeldhouwwerk. Banderol: '*Ik ben de Onbevleete Ontvangenis*'. (Zie hoger: N-zijaltaar met retabel).

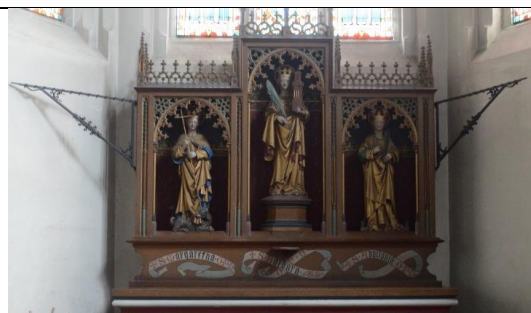
Retabel Z-zijaltaar<sup>189</sup>

Retabel zuidaltaar (© M in O)

| | <p>Bij het zijaltaar van Sinte-Barbara horend neogotische retabel met drie beelden: H. Barbara in het midden, H. Margaretha links en H. Apollonia rechts (bij naam vermeld in banderollen).</p> <p>Smeedijzeren zijarmen voor koordoeken.</p> <p>(Zie hoger: N-zijaltaar met retabel).</p> | |

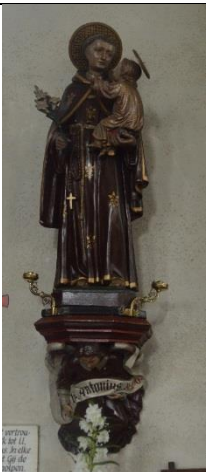
| | <p>H. Antonius (© M in O).</p> <p>Neogotisch beeld van de H. Antonius.</p> <p>Opgehangen op sokkel aan muur in de noordelijke zijbeuk.</p> <p>Stilistisch verbonden met de belangrijke neogotische aankleding van de kerk. Tevens vermeld in het inhoudelijke beschermingsdossier.</p> | |

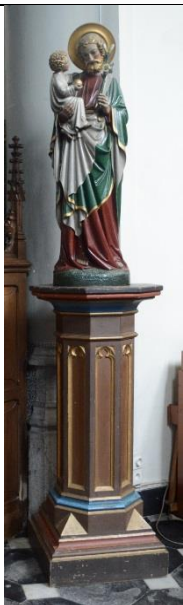
| <p>Sint-Jozef<sup>194</sup></p> | <p>Sint_Jozef (© M in O).</p> |

| | Neogotisch gepolychromeerd beeld van Sint-Jozef op sokkel in hoofdkoor. Niet vermeld in het inhoudelijk beschermingsdossier maar wel te linken met de motivatie van de bescherming als neogotisch totaalkunstwerk. Het beeld is bijgevolg een cultuurgoed door ornamentele bestemming (beeld op sokkel) en door wilsbeschikking omwille van het neogotische ensemble. | |

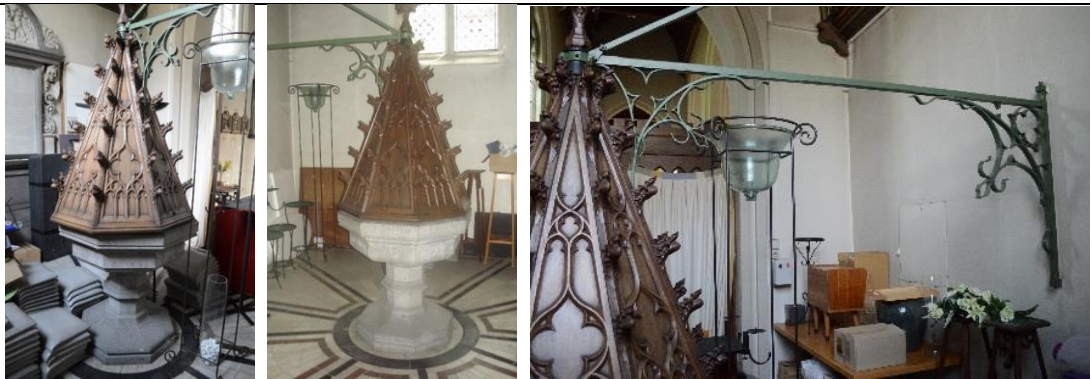
| Dooptont | | |

| | Dooptont (© M in O / W. Oosterlynck / M in O)).<br>Neogotische dooptont in blauwe hardsteen, geplaatst in 1885. | |

| | <p>Voorzien van een houten neogotisch torenvormig deksel, vervaardigd door de Brugse beeldhouwer Charles Lenoir, met dito smeedijzeren dekselarm (hengel).</p> <p>Opgesteld in oorspronkelijke doopkapel in N-zijbeuk en door hengel van het doopvontdeksel gekoppeld aan het gebouw.</p> <p>Bijgevolg: cultuurogoed onroerend door ornamentele bestemming.</p> | |

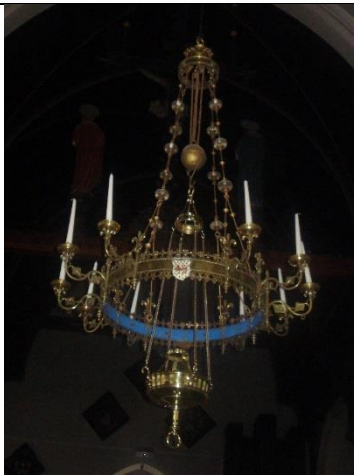
| Lichtkroon met godslamphouder | <p>Lichtkroon (© M in O).</p> <p>In hoofdkoor lichtkroon met godslamphouder, uitgevoerd naar ontwerp van J.B. Bethune.</p> <p>In 1920 geschonken door Jean van Caloen.</p> <p>Draagt twee wapenschilden van de familie van Caloen.</p> <p>Draagt tevens een tekst: <i>'Lumen vitae / Ego sum lux / mundi qui (?) qui (?) / tu(?) me habebit'</i>.</p> | |

| | De lichtkroon met godslamp is beschouwd een cultuurgoed onroerend door ornamentele bestemming en wilsbestemming, dat bovendien deel uitmaakt van het neogotische totaalkunstwerk (zie bijgevolg ook 3.2. Cultuurgoederen. | |

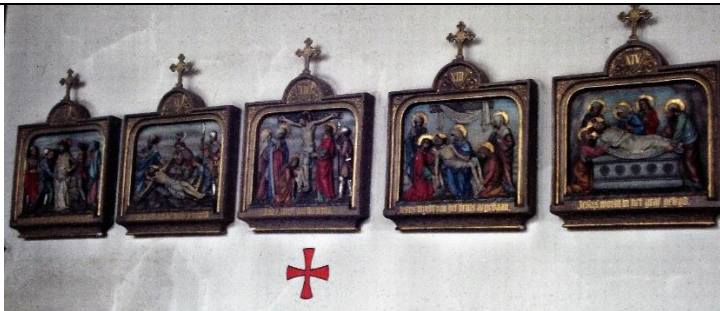
| Kruisweg | <p>Deel van de Kruisweg (© W. Oosterlynck).</p> | |
| | <p>Kruisweg in terracotta, met veertien geschilderde beelden.<br/>Ontworpen door de Gentenaar J. De Visscher.<br/>Afkomstig van het voormalige bejaardentehuis.</p> | |

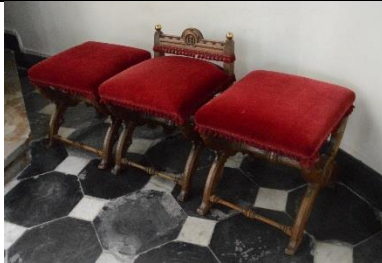
| Koorzetels (of<br>sediliën) <sup>226</sup> | | |

| | Koorzetels (© M in O) | |

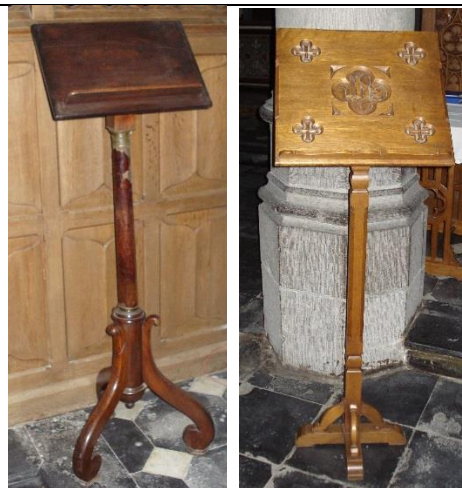
Lezenaars (© W. Oosterlynck ).

Twee houten lezeaar in en nabij hoofdkoor.

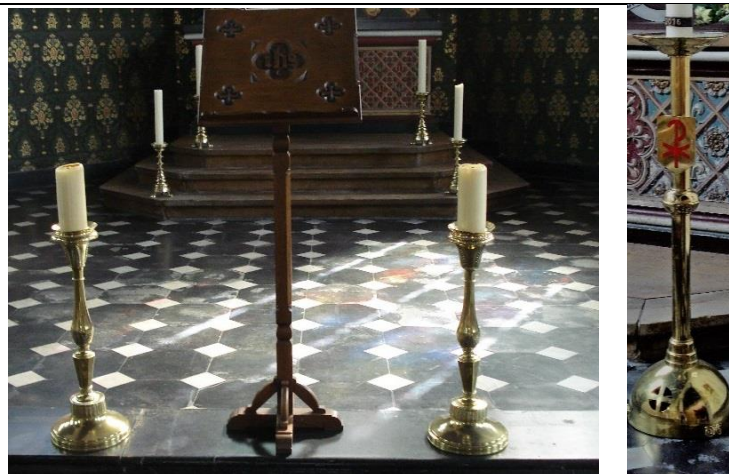
| | Kandelaars (© W. Oosterlynck). | |
| | Zeven koperen kandelaars in hoofdkoor. | |
